PIANO DI CONSERVAZIONE E VALORIZZAZIONE DEL SISTEMA DELLE MURA
STORICHE DELLA CITTA' DI SENIGALLIA

**Codice di Pratica per la redazione di un
Manuale del Restauro delle mura della città di Senigallia**

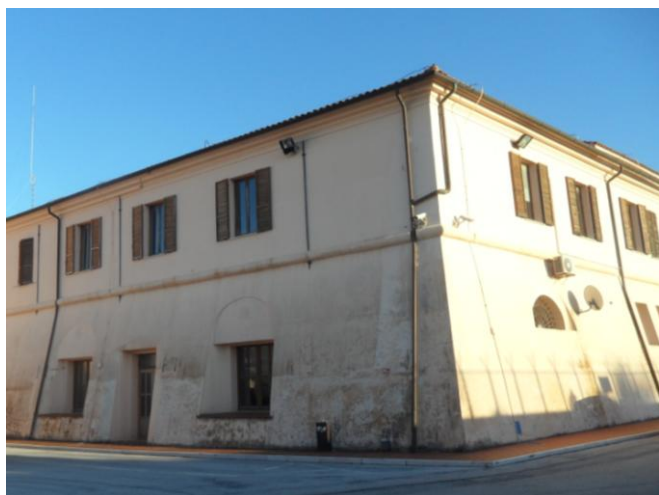
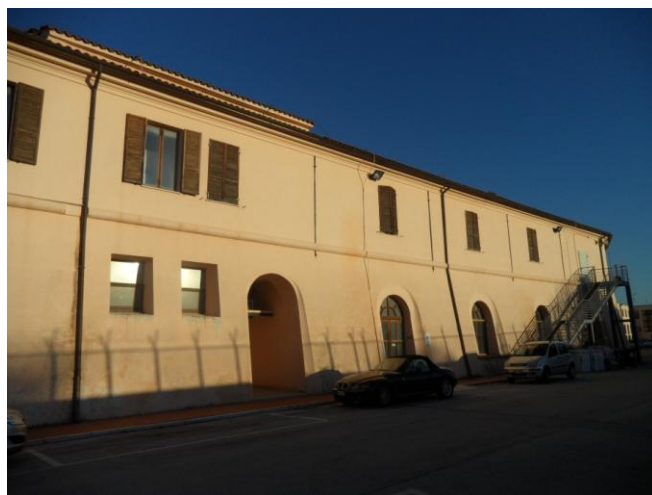
1-2 Il baluardo delle Caserme rivestito di intonaco: sono evidenti le differenti tipologie di bucatore che alterano il disegno del progetto di trasformazione del baluardo attuato quando furono costruite le prime caserme nella seconda metà del XIX secolo.

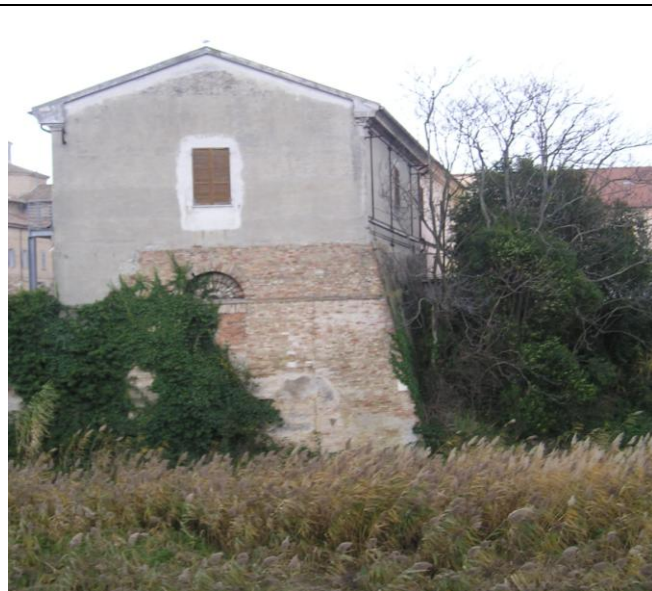
3 L'angolo delle mura che proseguono sul lungofiume presso il baluardo.

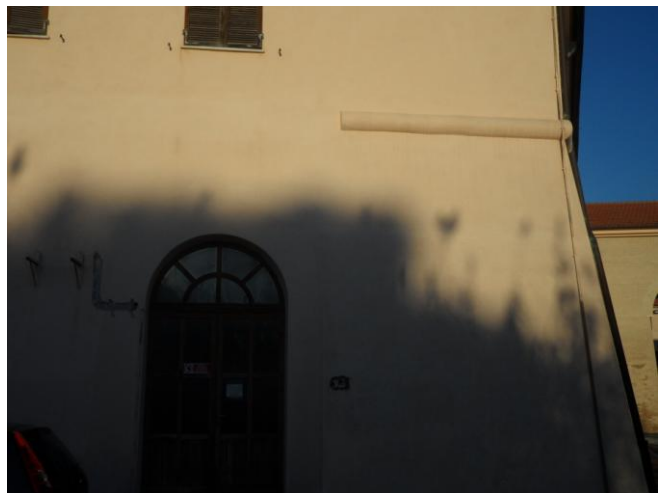
4 Particolare di un angolo del baluardo dove è visibile l'interruzione del toro, anche esso intonacato.

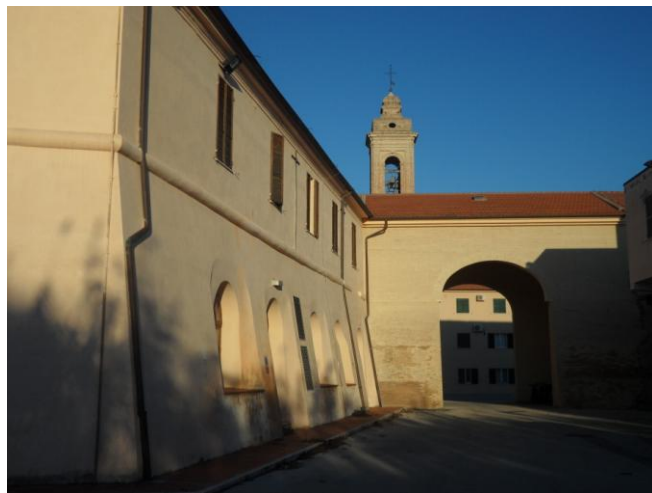
5 Il fianco del baluardo con lo sventramento per realizzare l'arco di attraversamento, frutto di una trasformazione avvenuta nella seconda metà del XX secolo.
